**Gemeinde Langenthal, Parzellen 2768, 3011, 3632 und 4006, Gaswerkstrasse  
21, 25, Zürich-Bernstrasse 31, 4900 Langenthal**

**KbS-Standort 0329-0030: Bucher AG, Motorex / ehem. Gaswerk**

## Altlasten-Voruntersuchung Historische Untersuchung und Pflichtenheft

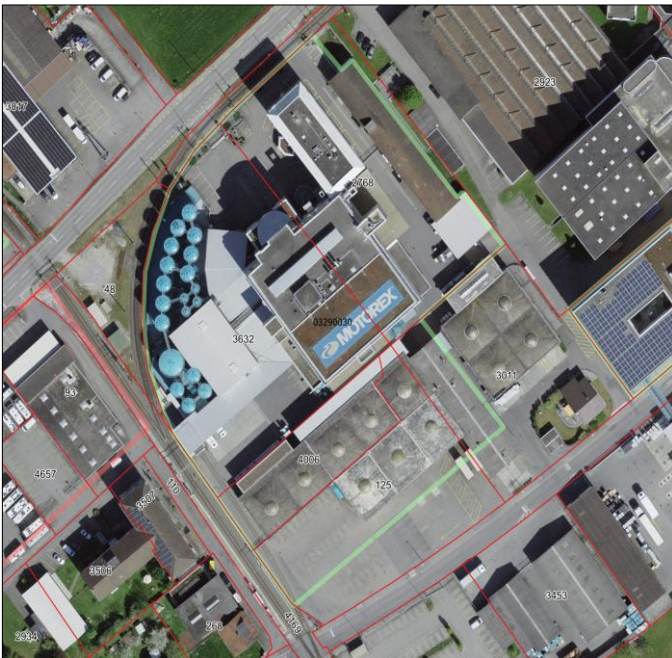
**Abbildung 2: Aktuelles Luftbild mit Umrandung KbS Standort (grün)**

Der Betriebsstandort Nr. 0329-0030 liegt im Norden von Langenthal in einem Industriegebiet auf einer Höhe von ca. 463 m ü. M. Der KbS Standort umfasst die Parzellen 3632 und 4006 gänzlich, die Parzellen 125 und 2768 grösstenteils sowie einen Teil der Parzelle 3011. Der KbS Perimeter ist komplett versiegelt (vgl. Abb. 2).

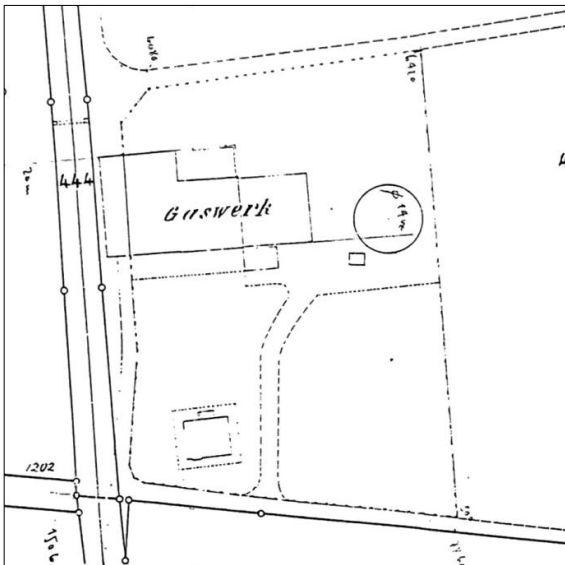
Abbildung 4: Situation Gaswerk um 1913 mit Gasometer (rundes Gebäude), Ofenhaus und Kohlelager (Beschriftung Gaswerk) und Gasmeisterhaus [25]

Im Jahr 1909 wurde die Baubewilligung für das städtische Gaswerk erteilt. Dafür wurden der Gasometer, das Gasmeisterhaus, die Messtation und das Labor, das Ofenhaus, das Kohlelager und der Bahnan-

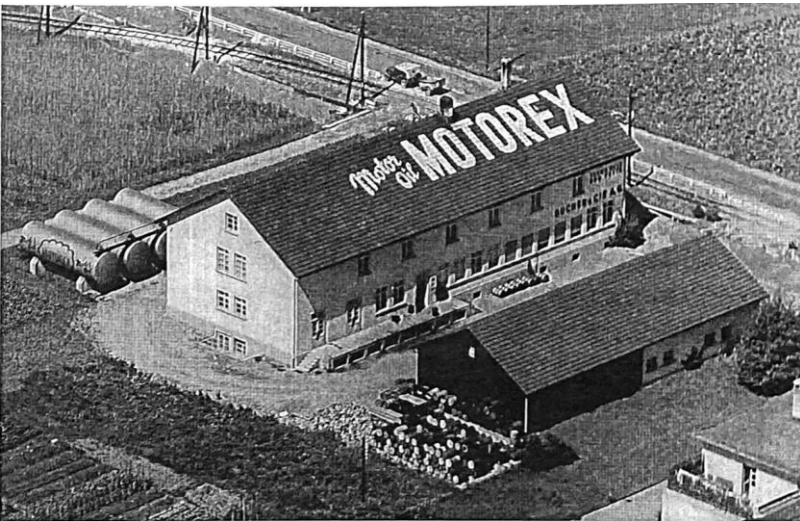
Abbildung 6: Motorex um ca. 1947 (aus undatierter Dokumentation [32])

Weiter zu erkennen in der Abbildung ist ein Fasslager auf vermutlich unbefestigtem Boden unten in der Bildmitte.

In den Unterlagen des AWA gibt es einen Hinweis, dass im Jahr 1947 sich das Fasslager auf unbefestigtem Boden befand. Das Fasslager ist im Luftbild von 1947 (Abbildung 6) unten in der Bildmitte, südlich des Gebäudes (heute B) ersichtlich. An diesem Standort steht heute das unterkellerte Gebäude C.

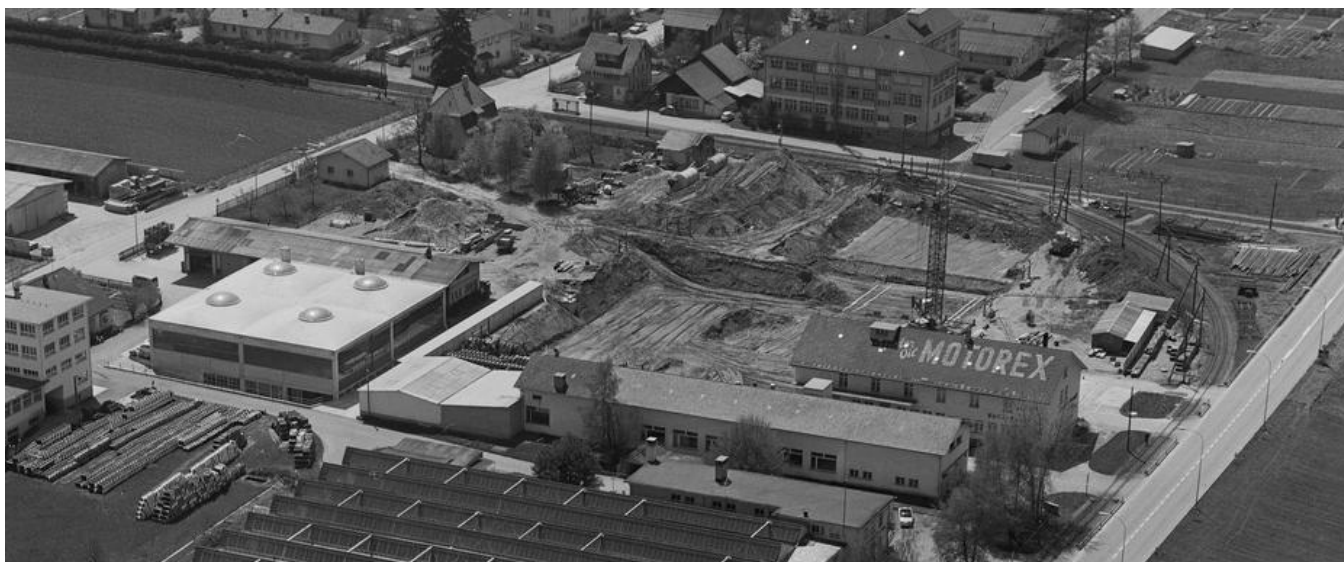
Abbildung 7: Luftbild von 1970 mit der Baugrube und den zwei ersten Motorex Gebäuden [15]

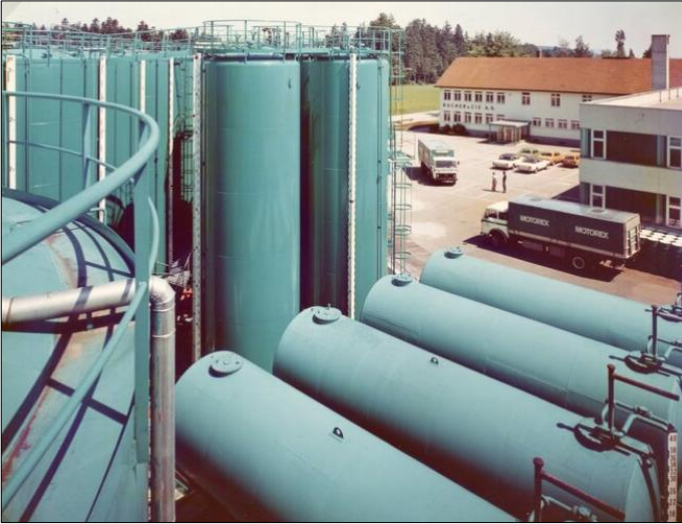
Abbildung 8: Sicht auf die neu errichteten Stehtanks [33]

Im Jahr 1974 wurde das Tanklager erweitert mit 10 Stehtanks in einer Auffangwanne, nördlich der im Jahr 1970 errichteten Tanks.

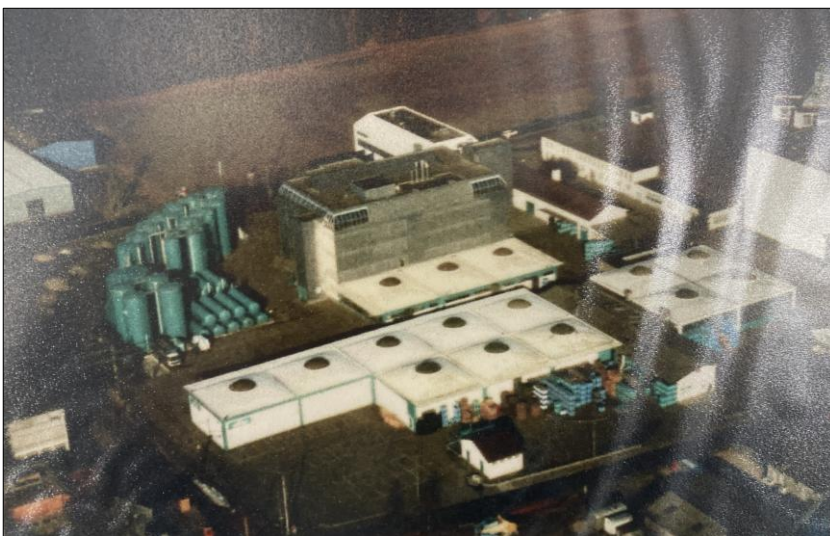
Abbildung 10: Luftbild zwischen 1991 und 1999 mit der Aufstockung des nördlichen Produktionsgebäudes [31]

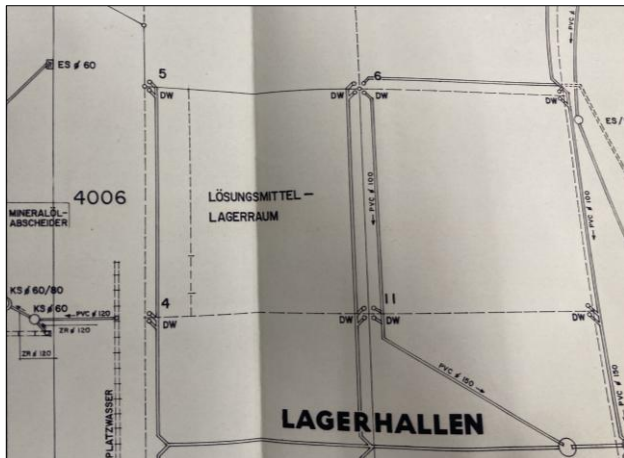
Abbildung 12: Ausschnitt aus Baugesuchsplan von 1990 mit Lösungsmittel-Lagerraum L4

Aus verschiedenen Unterlagen geht hervor, dass am Standort chlorierte Kohlenwasserstoffe (CKW) verwendet wurden. Gemäss Baugesuchsplan von 1990 und Besprechungsnotizen wurden die CKW in der Lagerhalle L4 gelagert (vgl. folgende Abb.). Dieser befindet sich in der nicht unterkellerten Lagerhalle F unter der östlichsten Kuppel.

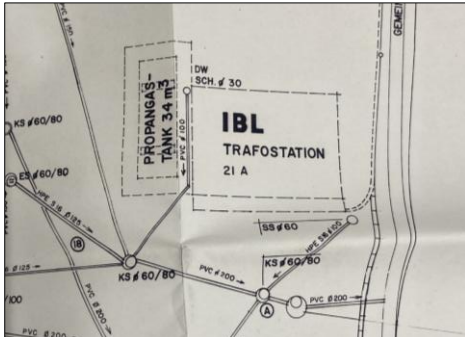
Abbildung 15: Ausschnitt aus Baugesuchsplan von 1990 mit Trafostation und Propangastank [31]

Von ca. 1932 bis ca. 2019 wurde von der städtischen Elektrizitätsversorgung (IBL) eine Trafostation betrieben. Die Kühl- und Isolierflüssigkeit konnte potentiell polychlorierte Biphenyle (PCB) sowie Tri- und Tetrachlorbenzole enthalten. Die Flüssigkeit musste wahrscheinlich periodisch ausgetauscht werden. Neben der Trafostation befand sich ein Propangas-Tank. Zur Trafostation liegen uns keine weiteren Angaben vor.
