**Gemeinde Langenthal, Parzellen 2768, 3011, 3632 und 4006,
Gaswerkstrasse 21, 25, Bern-Zürich-Strasse 31, 4900 Langenthal**

KbS-Standort 0329-0030: Bucher AG, Motorex / ehem. Gaswerk

Altlasten-Voruntersuchung Technische Untersuchung Grundwasser

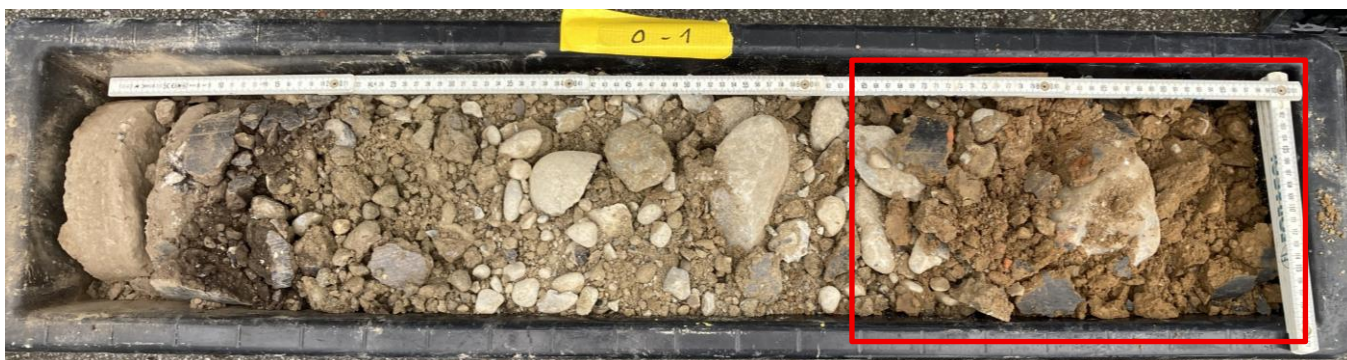
Abbildung 2: Bohrkern RB4 0 - 1 m, rot umrandet beprobte Schicht 0.7 - 1.0 m

Die Schicht von 0.7 – 1.0 m in der Bohrung RB4 wies einen Fremdstoffanteil von ca. 3 % auf, wobei hauptsächlich Ziegelbruch festgestellt wurde. Daher wurde diese Schicht beprobt und dem Labor Bachema AG zur Analyse zugestellt.

Analysiert wurden Schwermetalle, KW C10-C40 und PAK.

Die Schwermetalle und KW C10-C40 liegen im Bereich von unverschmutzt (Typ A) gemäss VVEA. Die PAK (inkl. Benzoapyren) lagen im Bereich von Material Typ Bv (tolerierbar) gemäss VVEA.

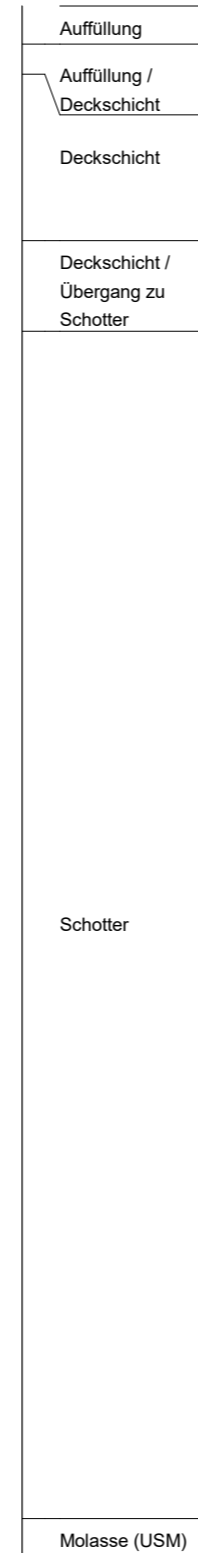
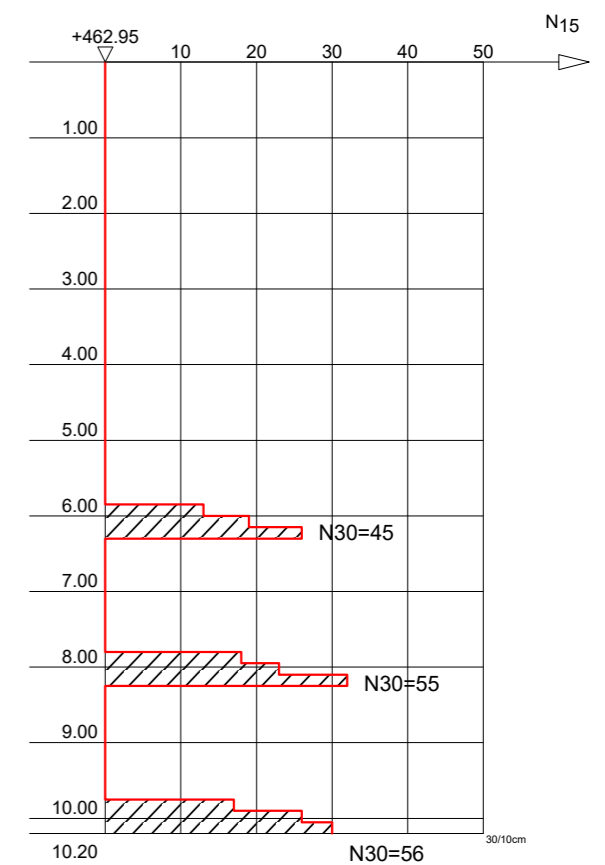
ANr: 24056	Massstab: 1 : 100
OK Terrain (m ü.M.): 462.95	
Verrohrung: PVC 4.5"	
Koordinaten: 2 626 086 / 1 230 585	
Bohrverfahren: Drehrammkernbohrung	
Auftraggeber: Motorex AG	
Bohrfirma: Studersond AG	
Bohrmeister: A. Kunz	
Ausgeführt: 21. - 22.01.2025	
Profilaufnahme: F. Isenschmid

▼ 449.69 GW
 04.02.2025

Pumpversuch:
 Entnahmekapazität: 2-stufig mit 100 und 180 l/min
 Dauer: 60 min
 k-Wert: ca. 15 mm/s

keine Fremdstoffe, keine Hinweise auf chemische Belastung

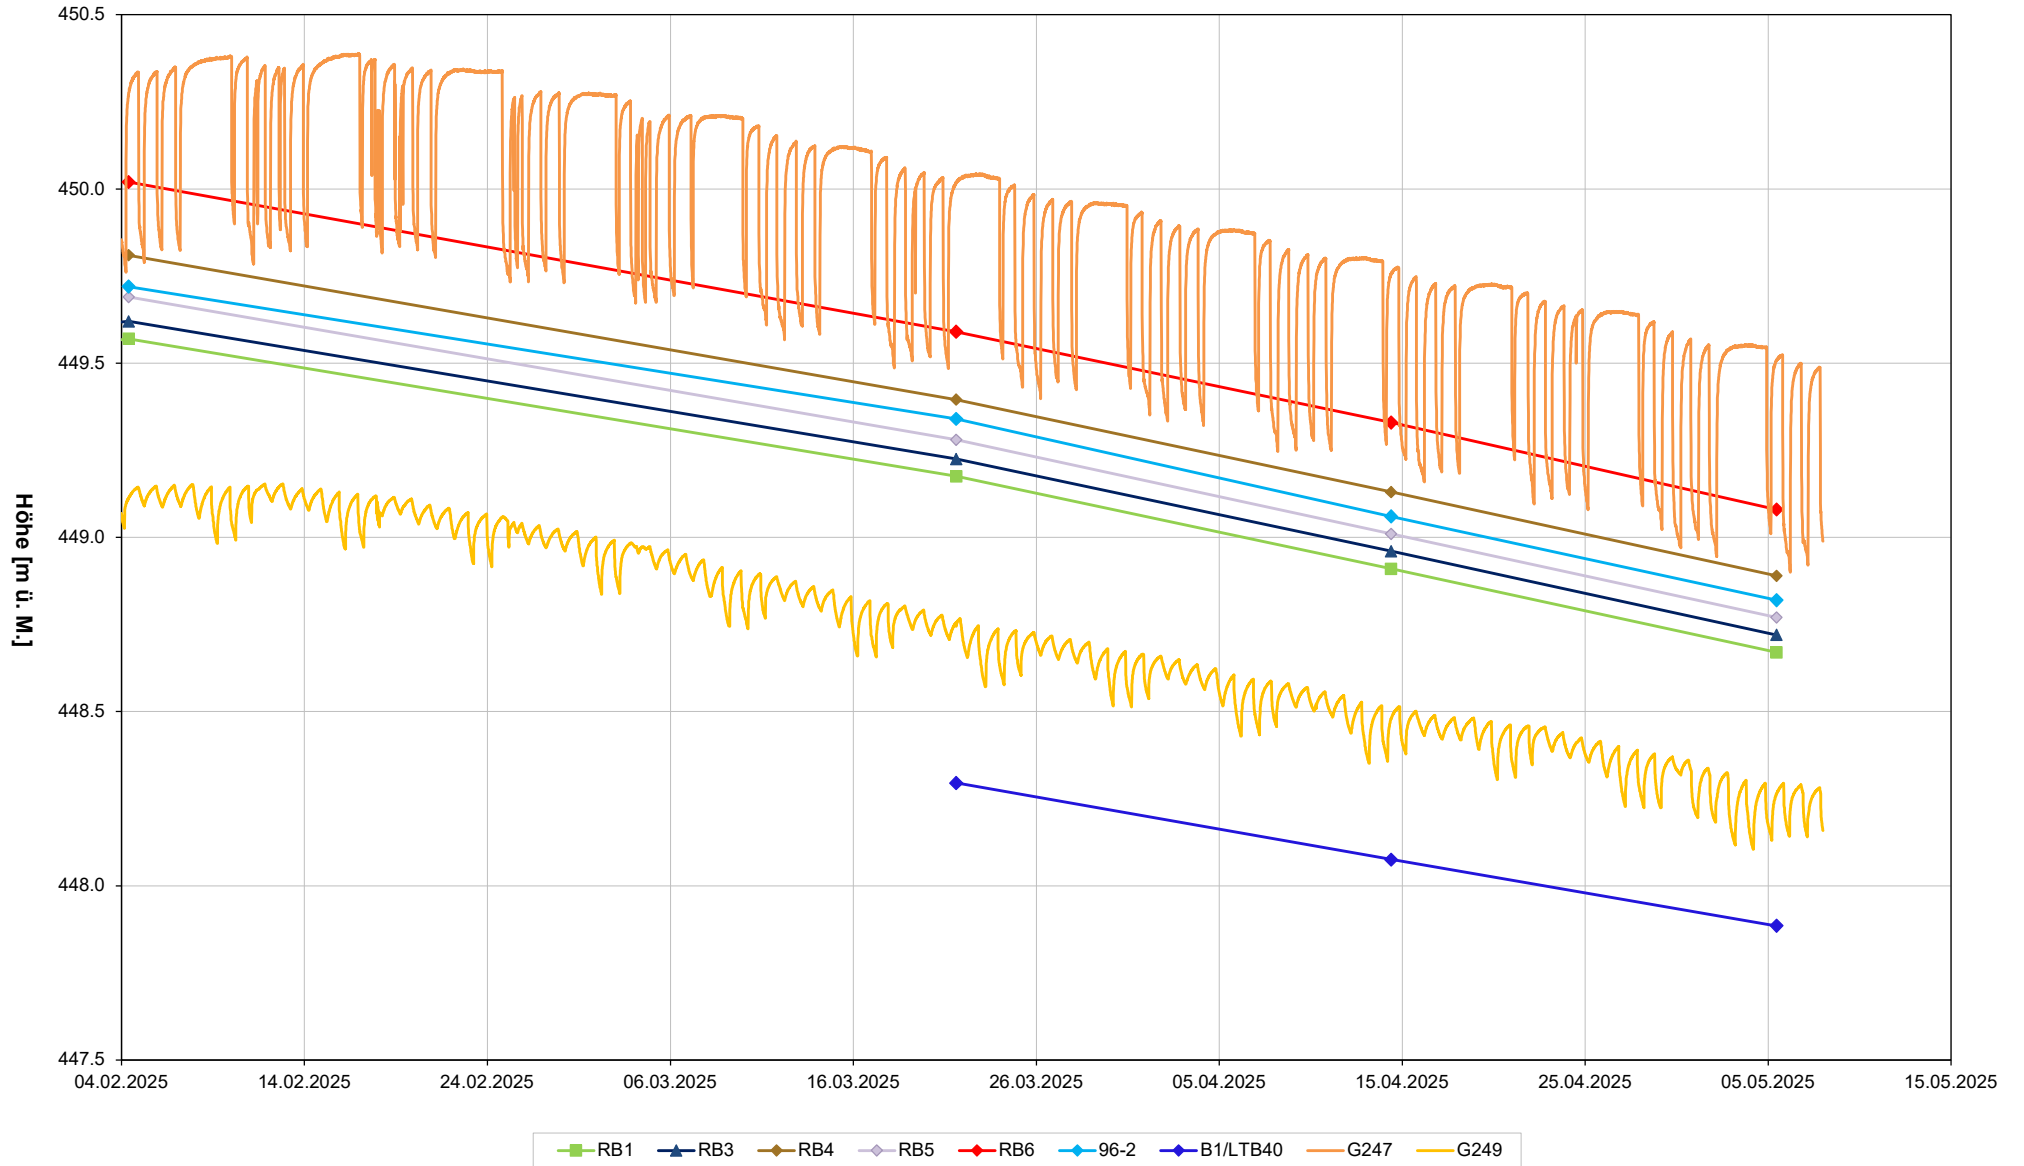
Ganglinien Grundwasserspiegel

Die Handmessungen gehen aus der Beilage 4.1 hervor und die Ganglinie der Grundwasserstände aus der Beilage 4.2. Die kantonalen Messstellen G247 und G249 sind vom Pumpbetrieb der Trinkwasserfassungen beeinflusst. Der Grundwasserspiegel sank in allen Messstellen vom 04.02.2025 bis zum 05.05.2025 um rund 90 cm.
